令和元年 11 月 13 日

## 除雪機の使用時の事故に注意しましょう！

### ーデッドマンクラッチ（安全装置）の無効化による事故が目立ちますー

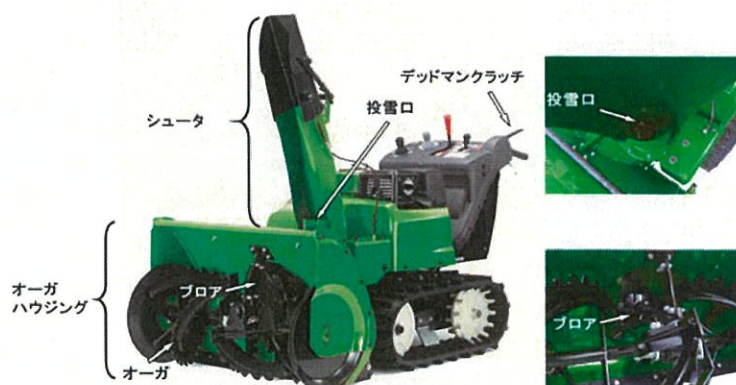
図 1 除雪機の各部の名称

除雪機の基本的な名称及び機能<sup>2</sup>を図 1、表 1 及び表 2 に示します。回転するオーガにより取り崩され、ブロアに集められた雪は、ブロアの回転により投雪口へ吐出され、シュータの向いている方向に投雪されます。
